SERVICE**SERVICE MEDEDELING**

MURENA

GELUIDEN
IN DE
VERWARMINGS-
RADIATEUR
(bij geopende
kraan)

Datum: maart 1981

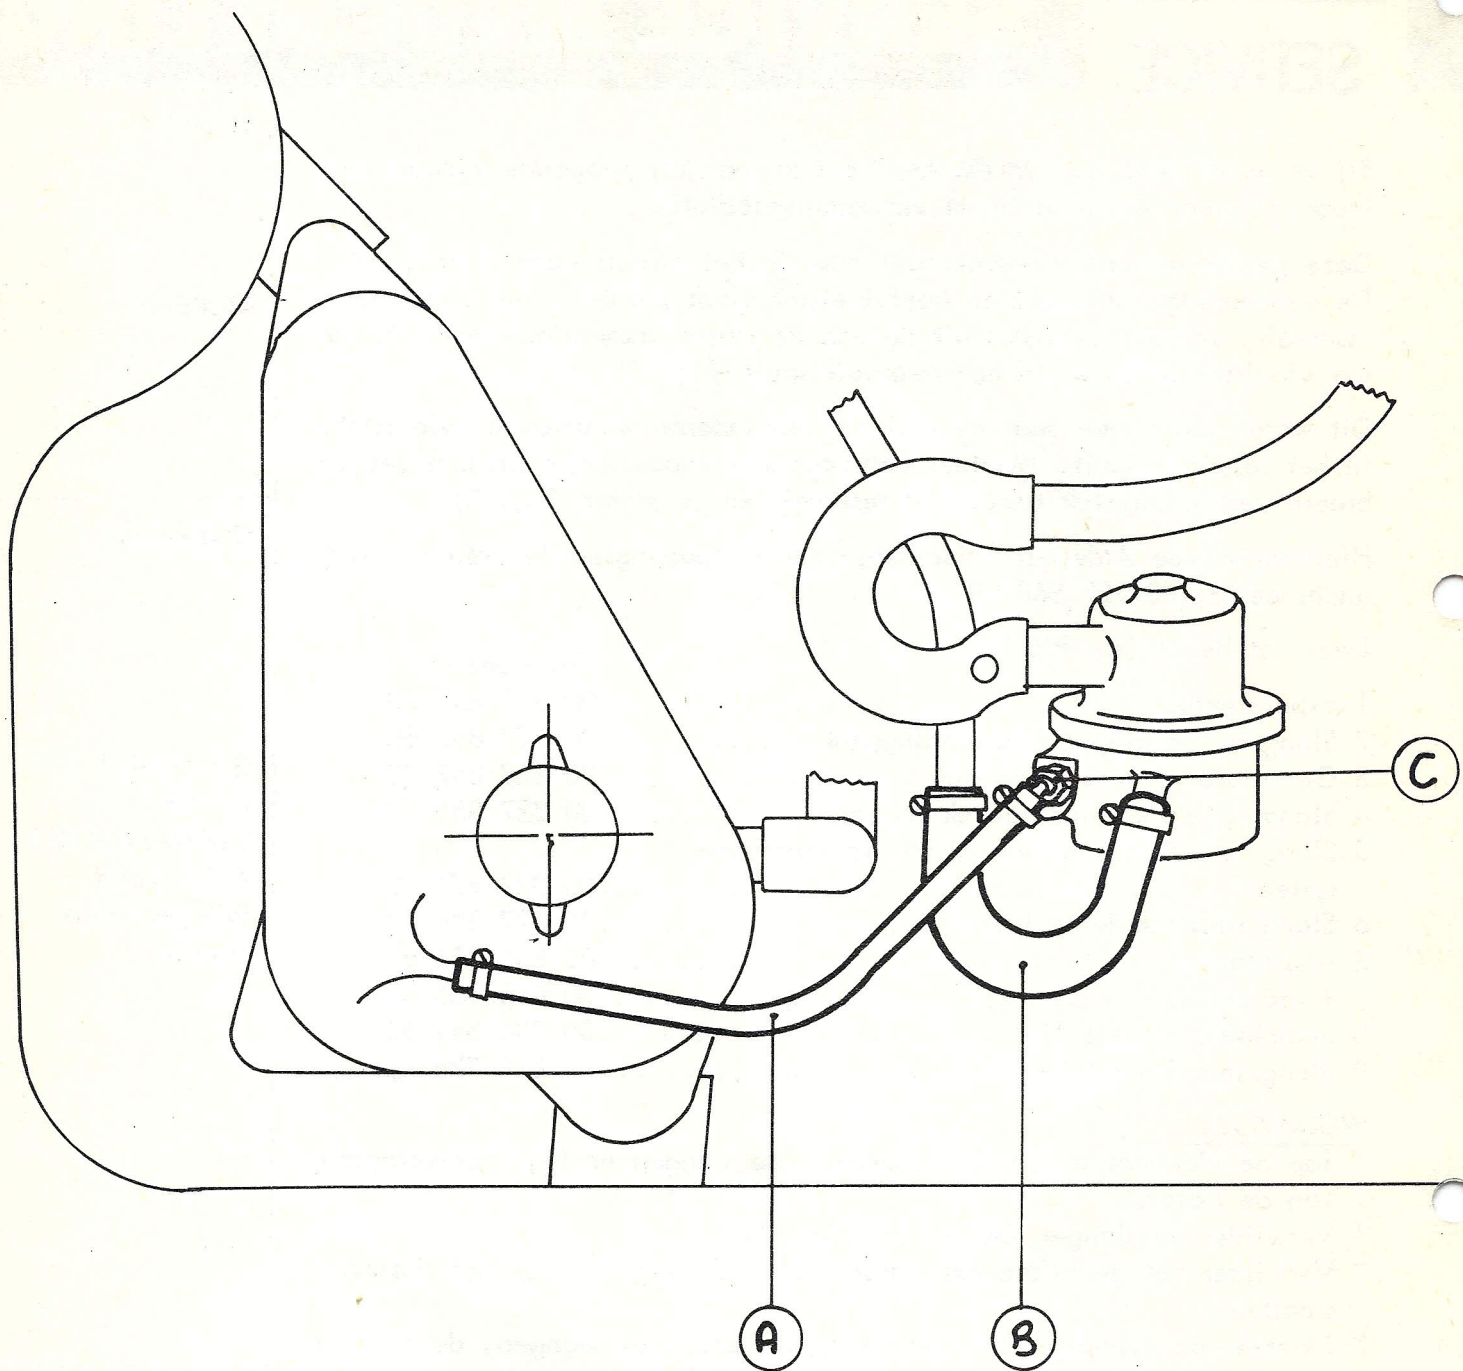
Fig. 1 (oorspronkelijke montage)

Deze geluiden worden veroorzaakt door in het circuit aanwezige lucht. De vermenging van lucht en koelvloeistof vindt plaats in het expansiereservoir, doordat vloeistof uit de van de motor afkomstige slang (A) op het vloeistoppervlak in het reservoir spuit (Fig. 1).

- * Tap de vloeistof af uit het reservoir, de slangen en het thermostaathuis van de motor.
- * Verwijder de slangen (A) en (B) (Fig. 1).
- * Verwijder het gecalibreerde aansluitstuk (C) (Fig. 1) van het thermostaathuis.
- * Monteer de expansieklep, het verbindingstuk, de slangen, de afsluitplug met de afdichting, als aangegeven in Fig. 2.
- * Vul het systeem met koelvloeistof en ontluicht het verwarmingssysteem.

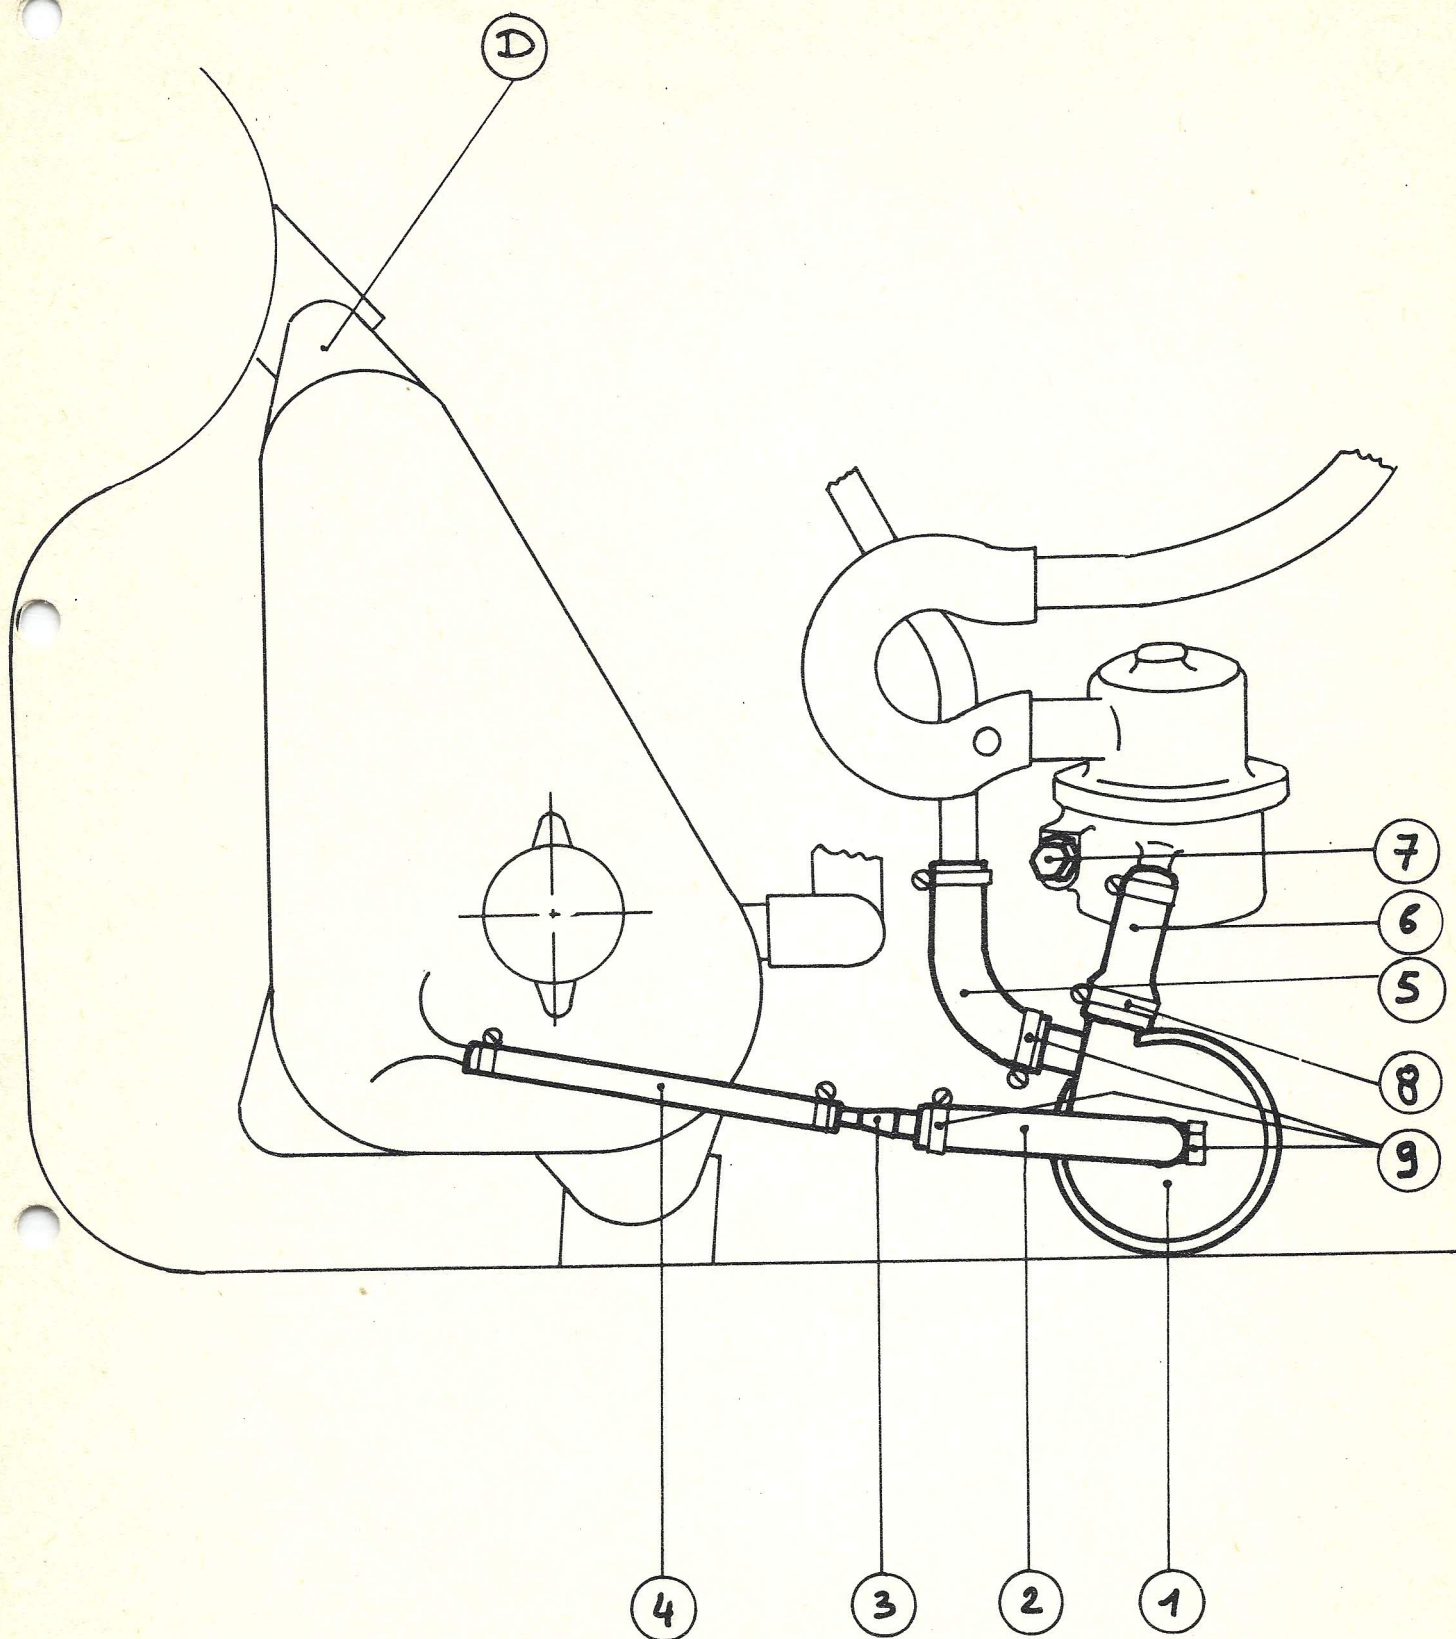
Fig. 2

Dit wordt voorkomen door de druk te verminderen waarmee de vloeistof in het reservoir spuit. Monteer daarvoor een expansieklep en een gecalibreerd verbindingstuk tussen het reservoir en de motor (Fig. 2).

Onderdeelnr.
1 Expansieklep.....	00 327 851 00
2 Slang tussen klep en verbindingstuk	00 327 853 00
3 Gecalibreerd verbindingstuk	00 327 852 00
4 Slang tussen verbindingstuk en reservoir	00 327 855 00
5 Slang tussen klep en leiding van verwarmings- systeem	00 327 854 00
6 Slang tussen huis en klep	00 327 856 00
7 Afsluitplug	00 835 306 32
+ afdichting	00 815 165 00
8 Slangklem (aantal 1).....	00 830 548 32
9 Slangklem (aantal 3).....	00 830 526 32

Voor een goed resultaat moet het expansiereservoir perfect horizontaal staan (indien nodig moet de bevestiging (D) (Fig. 2) m.b.v. een steun worden aangepast). Tevens moet het vloeistofniveau in het reservoir ± 5 mm boven maximum staan.
